### Liedon Pyhän Pietarin kirkko

#### Muutossuunnitelma

20.1.2020

NOAN  
architectur estudio

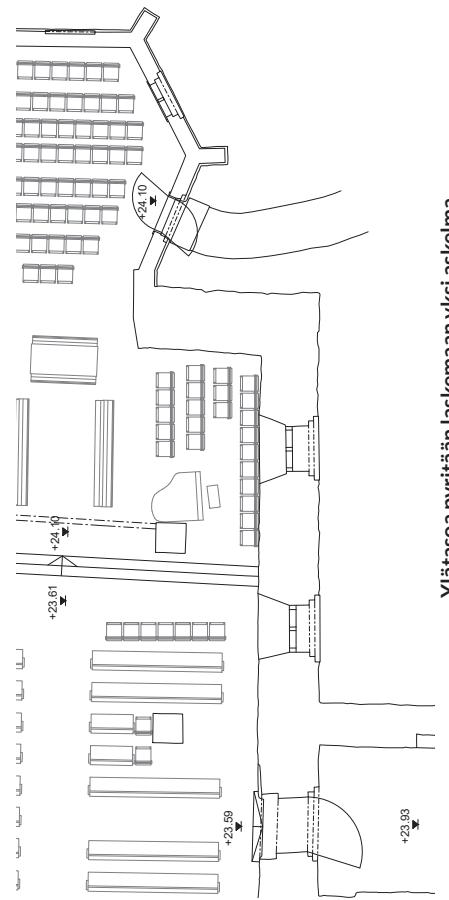
Lattian nykytilanne

Ylätasoa pyritään laskemaan yksi askelma

= n. 160mm korkoon 23.93

Alataso nostetaan kaksi askelmaa

= n. 320mm korkoon 23.93

-> Uusi lattia kauttaaltaan asetuhoneen lattiapinnan korrossa

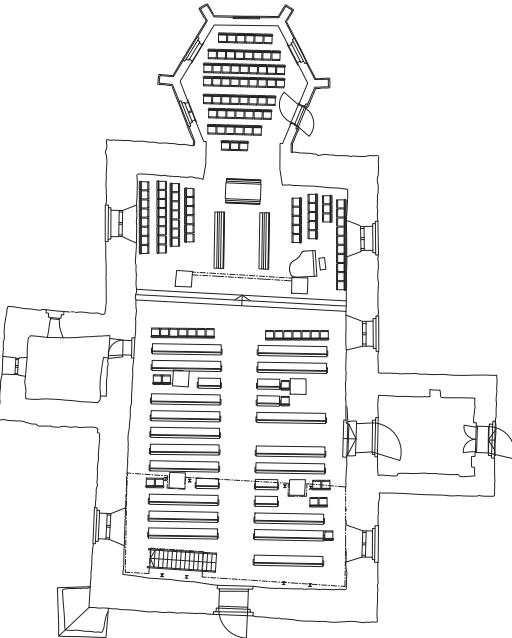
Normalitilanne, 230 istumapaikkaa  
Pikkukirkon paikat 35 istumapaikkaa  
lisäksi mahdolliset seisomapalikat ja parven paikat

Täysi kirkko, 400 istumapaikkaa  
lisäksi mahdolliset seisomapalikat ja parven paikat

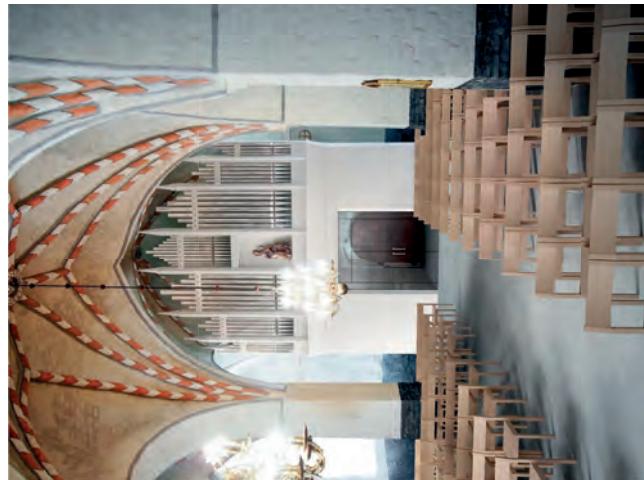
**Muutossuunnitelma vaihtoehto 1**  
Uudet urut, lattia ja tuolit

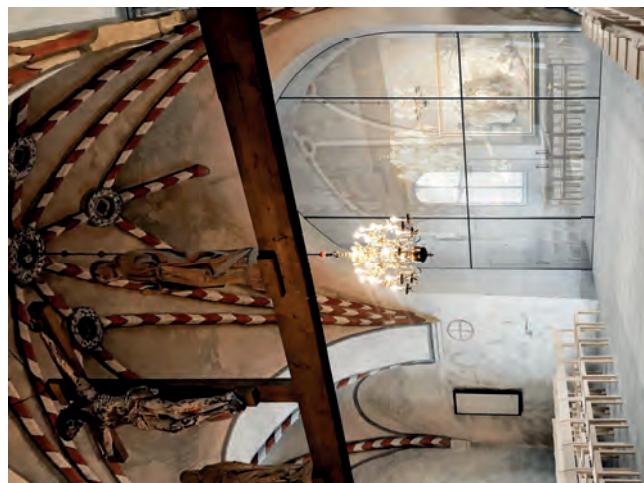
**Muutossuunnitelma vaihtoehto 1**  
Lasiseinän toteuttaminen

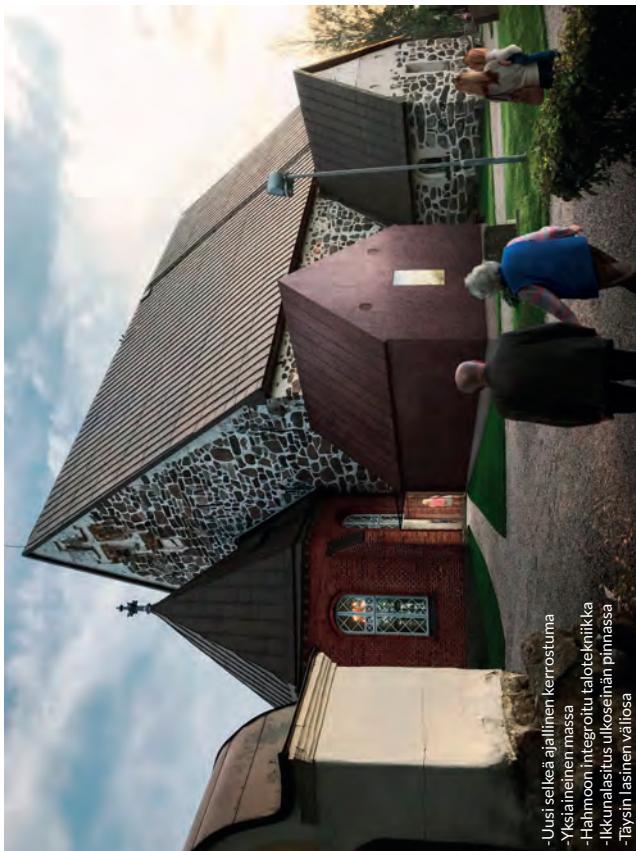
Uusi lisäosa: Havainnekuvia

Uusi selkeä ajallinen kerrostuma  
-Yksaineinen massa  
-Halmoon integroitu talotekniikka  
-Ikunalaistus ukosetään pinnassa  
-Täysin tasinen välosa

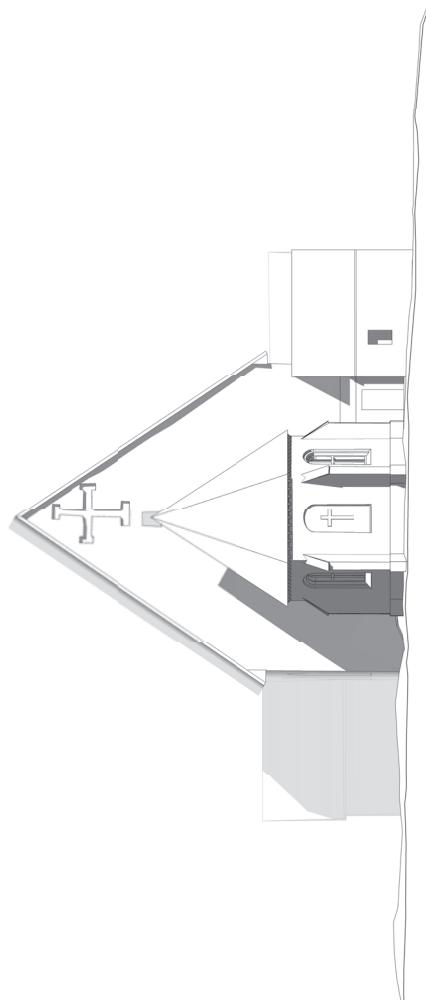
Julkisivu itään

Uusi lisäosa: Julkisivupiirustukset

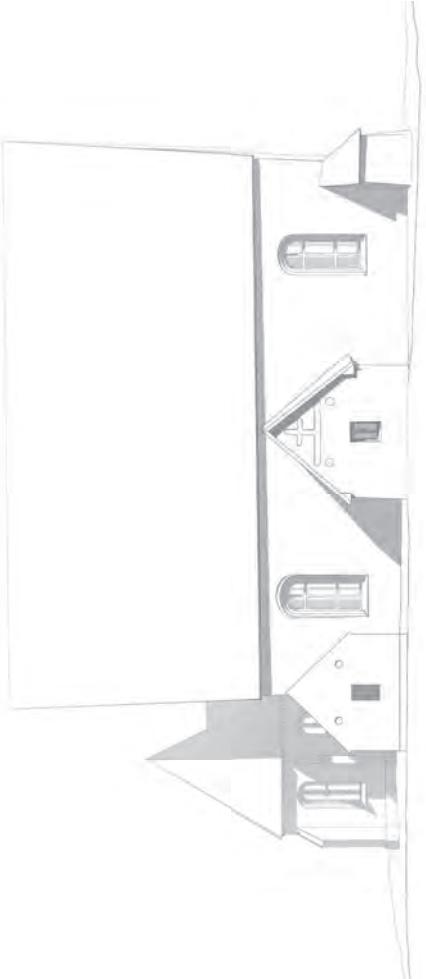
Julkisivu pohjoiseen

Uusi lisäosa: Julkisivupiirustukset

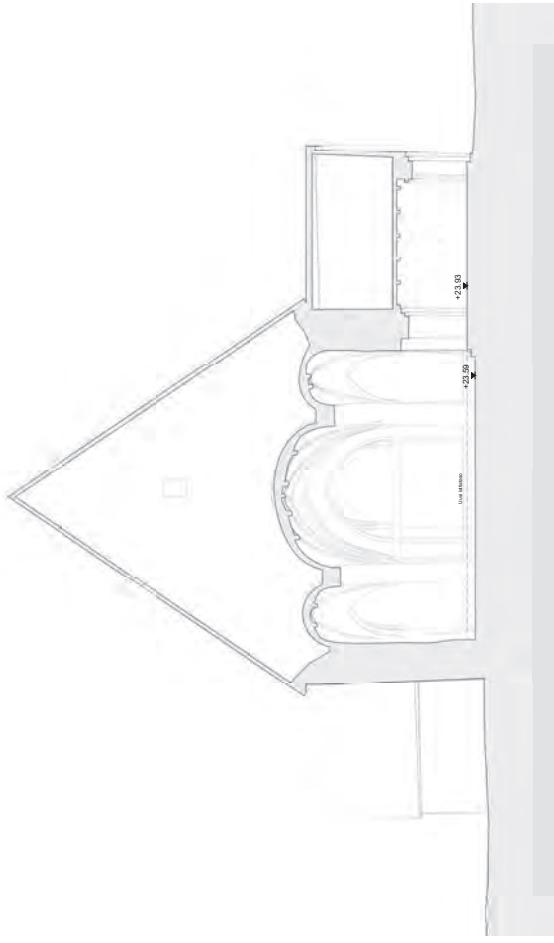
**Muutossuunnitelma vaihtoehto 1**  
Lattian toteuttaminen yhteen tasoon  
Leikkaus A-A  
Lattian korkotason nykytilanne

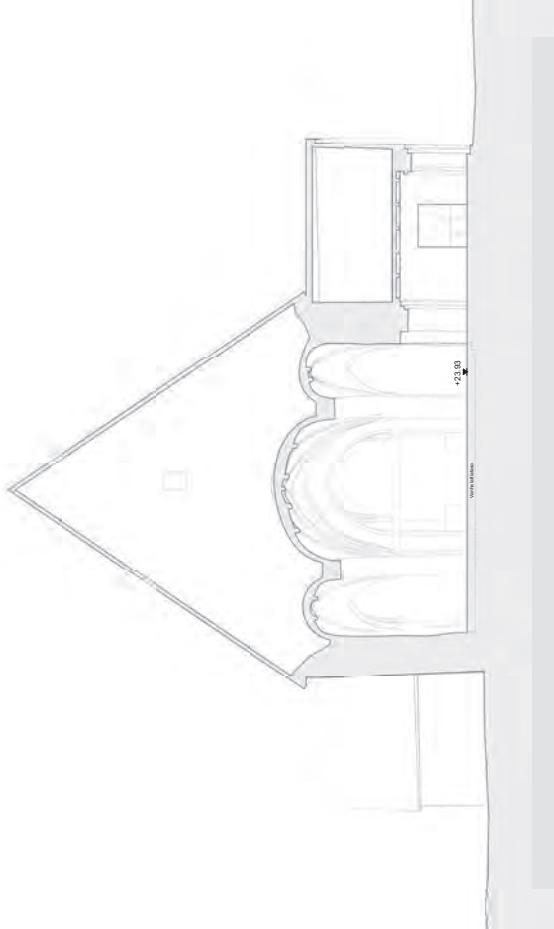
**Muutossuunnitelma vaihtoehto 1**  
Lattian toteuttaminen yhteen tasoon  
Leikkaus A-A  
muutossuunnitelma

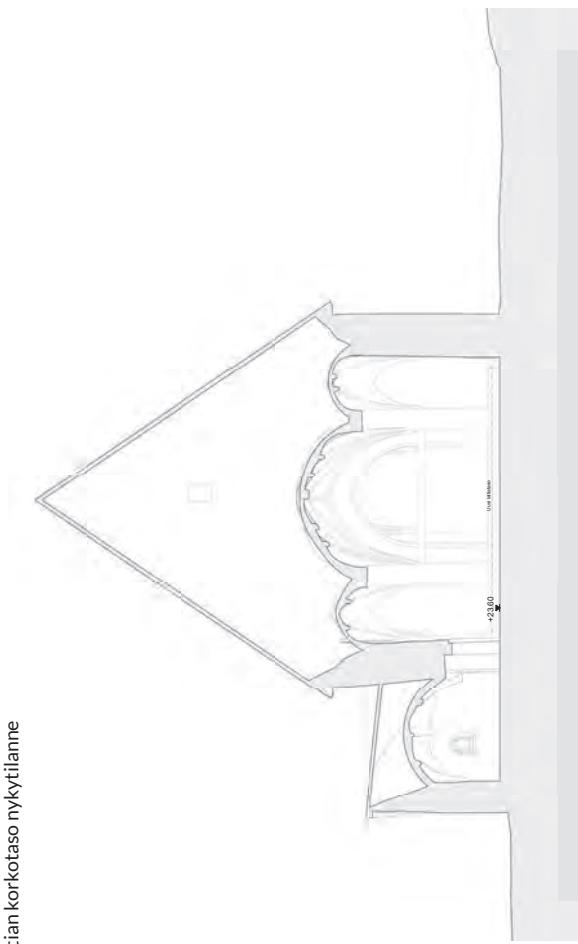
**Muutossuunnitelma vaihtoehto 1**  
Lattian toteuttaminen yhteen tasoon  
Leikkaus B-B  
Lattian korkotason nykytilanne

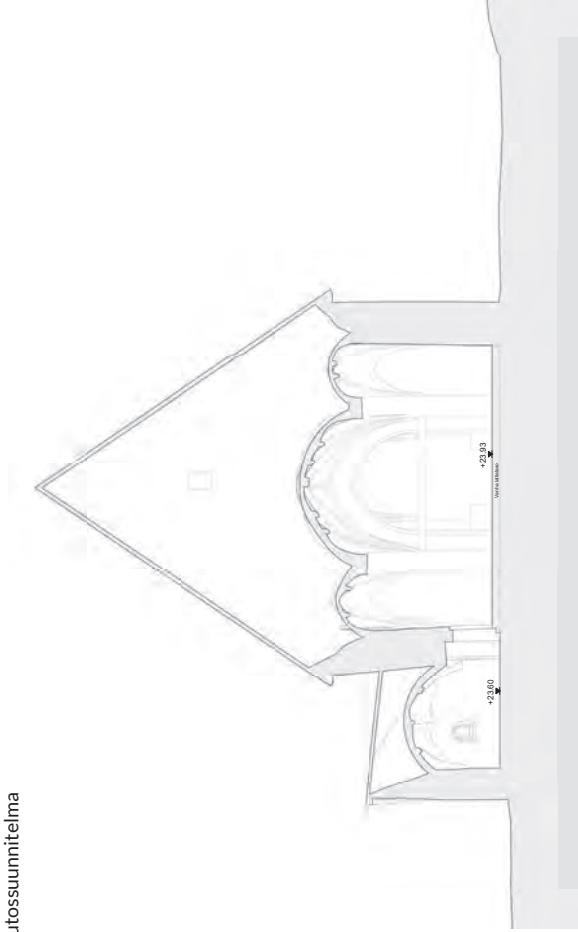
**Muutossuunnitelma vaihtoehto 1**  
Lattian toteuttaminen yhteen tasoon  
Leikkaus B-B  
muutossuunnitelma

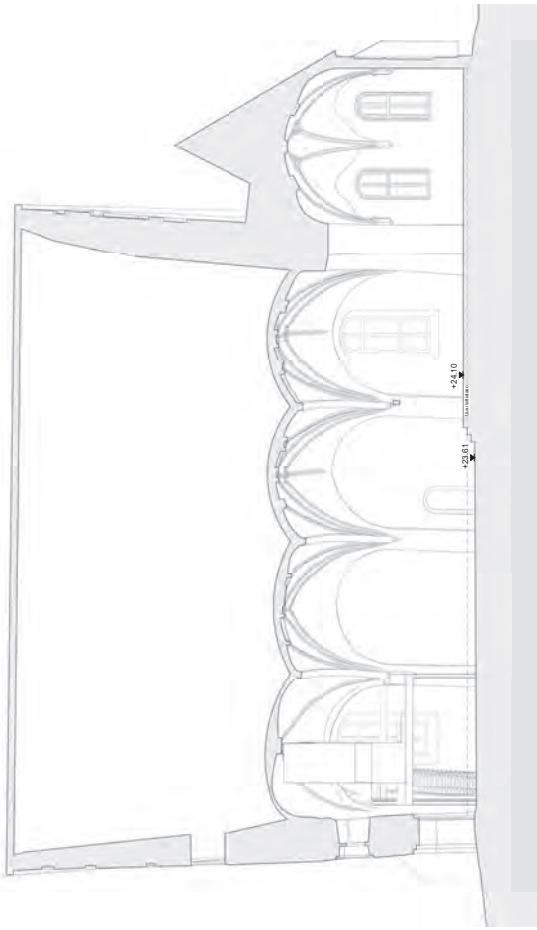
**Muutossuunnitelma vaihtoehto 1**  
Lattian toteuttaminen yhteen tasoon  
Leikkaus C-C  
Lattian korkotason nykytilanne

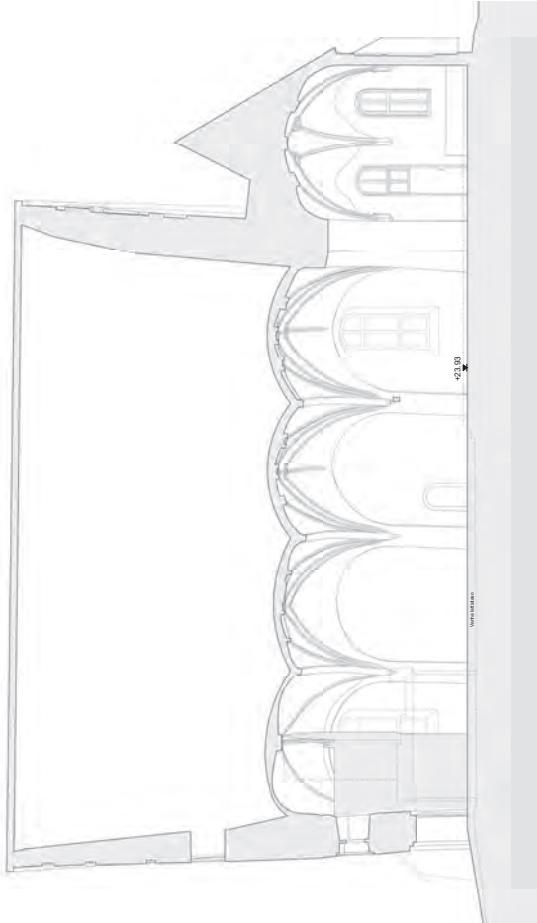
**Muutossuunnitelma vaihtoehto 1**  
Lattian toteuttaminen yhteen tasoon  
Leikkaus C-C  
Lattian korkotaso muutossuunnitelma

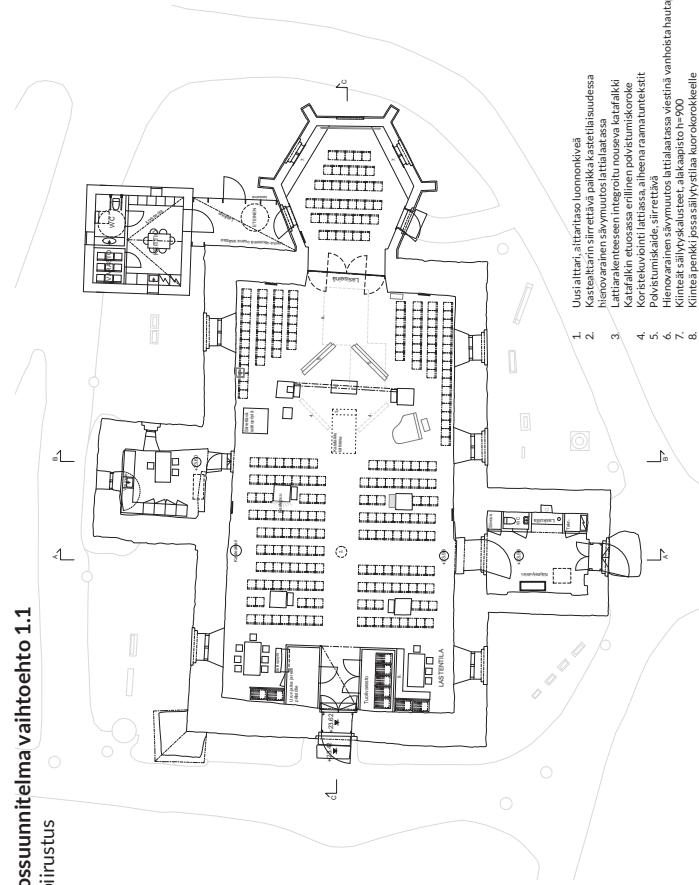
**Muutossuunnitelma vaihtoehto 1.1**  
Pohjapiirustus

Vaihtoehdosta 1 tehtiin versio 1.1  
museoviraston 1.9. antaman lausunnon  
jälkeen.
