Liedon Pyhän Pietarin kirkko  
Rakennushistoriaselvitys 27.1.2020

NOAN  
ARHITEKTUURISTUDIO

## 1. PERUSTIEDOT

Kohteen nimi:	Liedon Pyhän Pietarin kirkko	Suojelutilanne:	Rakennus on suojeltu kirkkolalla, maisemustalalla, asemakaavan merkinnällä sr ja onaykirikaavan merkinnällä JR08.
Osoite:	Kirkkotie 14, 21420 Lieto	Rakennusaika:	Rakentaminen aloitettu 1470–1480
Omistaja:	Liedon seurakunta	Välimuutokset:	Välmuutokset 1500-luvun alussa
Kiinteistönumero:	423-438-1-6	Merkittävät muutokset:	1660 huomattavia korjauksia
Muinaisjäännösrekisterin tunnus:	1000014799	1895 kunnoss- ja uudistustyöt	1902 kauskalmainen lisärakennus
Pinta-ala:	Kerrosala: 403m <sup>2</sup> + kellarit 11m <sup>2</sup> + parvi 6m <sup>2</sup>	1970 laaja peruskorjaus ja kirkon paalutus	
Kaavatilanne:	Voimassa oleva asemakaava on vahvistettu 24.1.1991		
	Yleiskaava tuli voimaan 22.8.2006

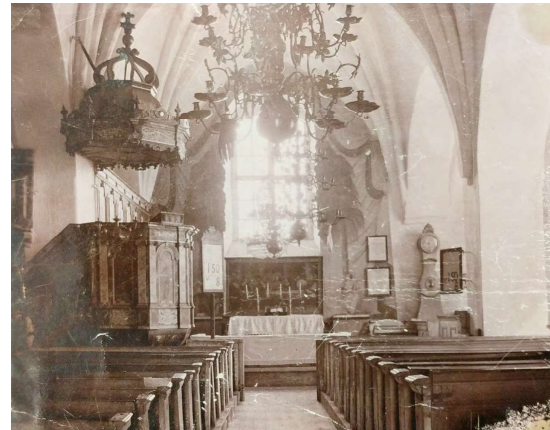
Kuva kirkon alttarista ennen  
1900-luvun alun maunsausta.  
Kuvassa näkyy säilyneet seinien  
ikona.

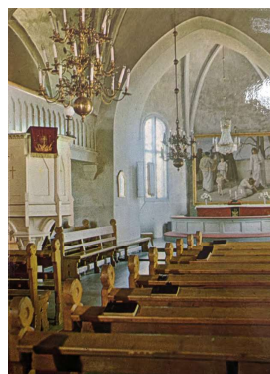
Kuva kirkon alttarista 1900-luvun vallteen maunsausta jälkeen.

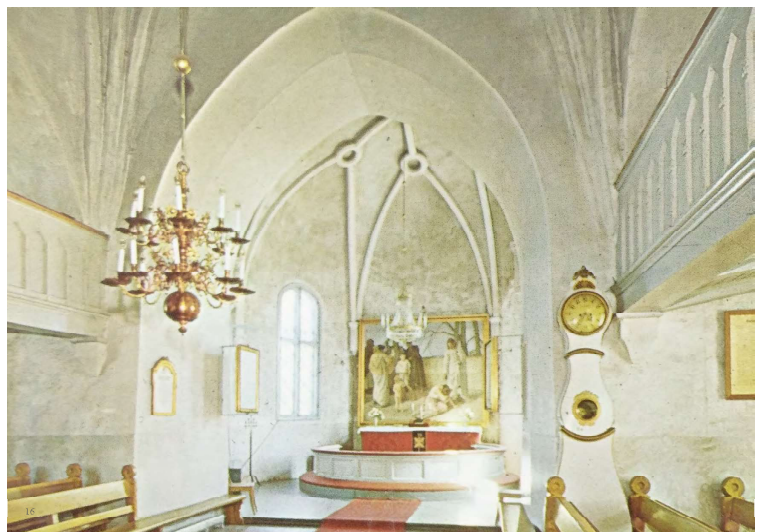
Kuva kirkon alttarista  
1900-luvun alun muuskissa  
jälkeen. (Liian kirkon arkisto)

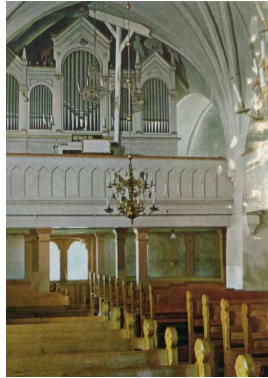
Kirkossa nähty 1895 valmistuneet R. A. Thulen 12-äänkertaiset urut. (Vanha arkisto) 1939. (Liian kirkon arkisto)

Kirkko sai myös ensimmäiset urut. Uudet A. B. Thulen rakentamat 12 äänkertaiset urut rakennettiin läisipäädyn lehtienle, joka vahvistettiin puupileteillä.

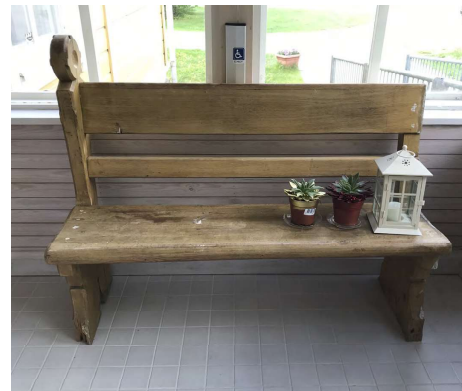
Liian pöytäalusta säilytettiin saarimainen, 1902 suunniteltu suustuksen kunnostusta pekkilä.

Kuusikulmainen uusi kuorilajennus toteutettiin vuonna 1902. Laajennusta varten tehtiin kirkon itäisessä suopokaaren muotoinen aukko. Samalla kirkon suustus uusittiin. Lehtereillä laajennettiin siten, että ne olottavat läisipäädystä sisäpuolelle. Lehtereillä rakennettiin neljät portaat. Vanhat parvet säirettiin Turun linnaan, jossa ne tabotutvat pomminuksessa vuonna 1941. Samalla laovutuin vuoden 1875 saamamoduista, joka on nykyään turun linnan kirkossa. Myös kirkon penkit vahditettiin uusien ajallena tyypillisiin valkean ruskeaksi ootratuuhin.

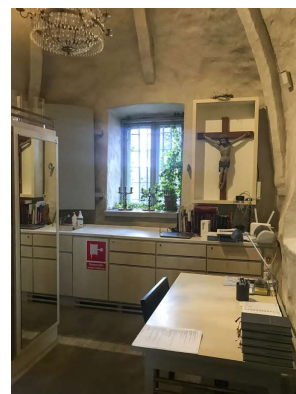
Kuva sakastin seinäkoristeita.

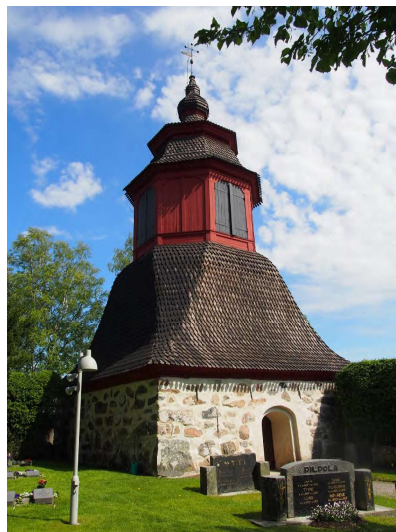
Vahkama Kellotapuli 2019

Läsnön nykyisiä edeltäviä kellotapuli rakennettiin vuonna 1654. Tapuli oli keskeneräinen vielä vuonna 1677, jolloin tapulin rakennettiin portaina. Kellotapulun ulkonäöstä ei ole tietoa, sen sijaan tiedetään, että vuonna 1682 tapulissa oli kaksi kelloa.
